CONSTRUCTION DU COMPLEXE CEA ITECH-MTV A BOBO DIOULASSO

RAPPORT FINAL DE SUIVI CONTROLE D'EXECUTION DES TRAVAUX

ENTREPRISE: SOGEDIM SARL

Décembre 2022

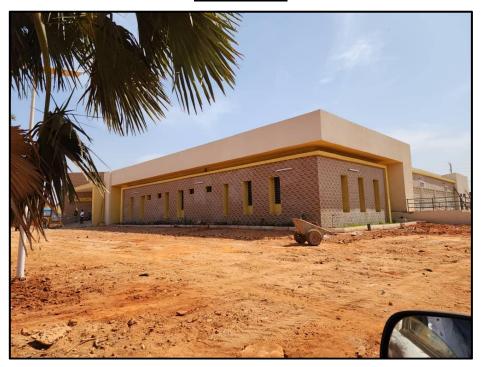
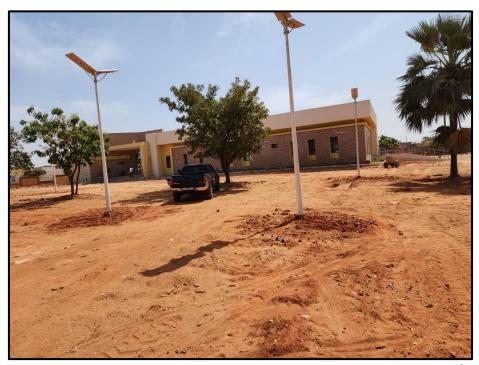
Figure 1 : Vues générales du bâtiment principal sur le site d'implantation (06/12/2022)

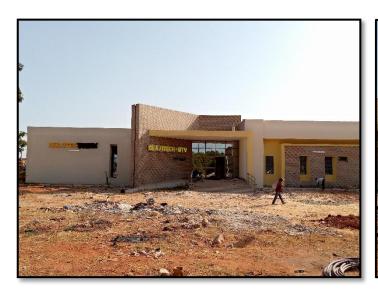
Figure 2 : <u>Bâtiment principal</u> : vue sur façade principale (06/12/2022)

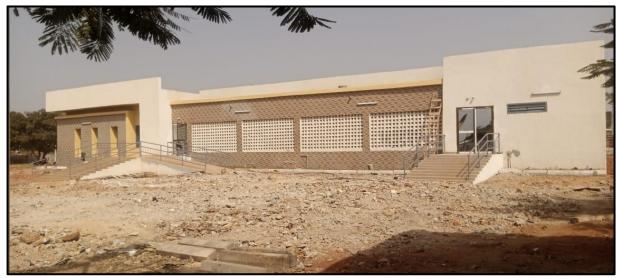
Figure 3 : <u>Bâtiment principal</u> : vue sur façade latérale droite (06/12/2022)

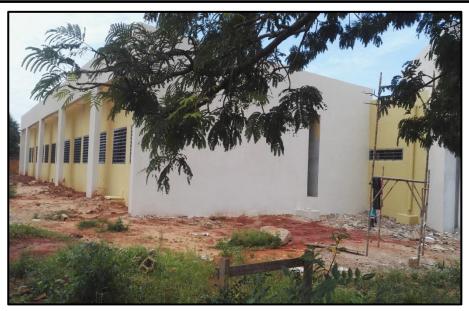
Figure 4 : <u>Bâtiment principal</u> : vue sur façade latérale qauche (06/12/2022)

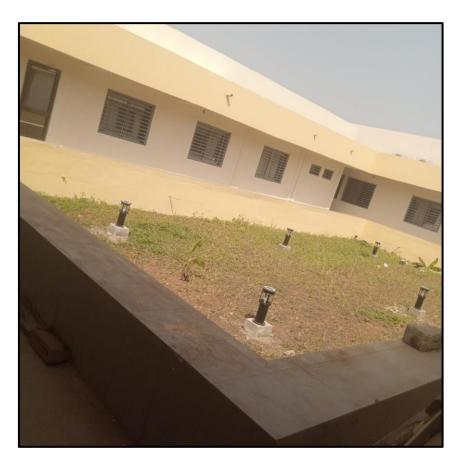
Figure 5 : <u>Bâtiment principal</u> : vue sur patio (06/12/2022)

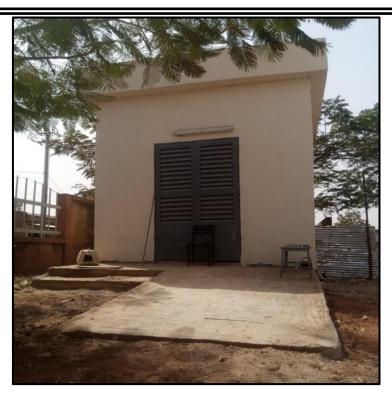
Figure 6 : Incinérateur (06/12/2022)

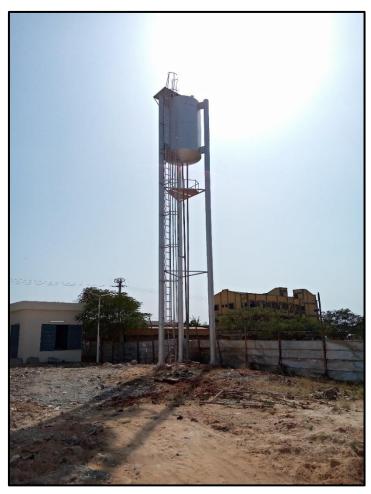
Figure 7 : <u>Château d'eau (06/12/2022)</u>

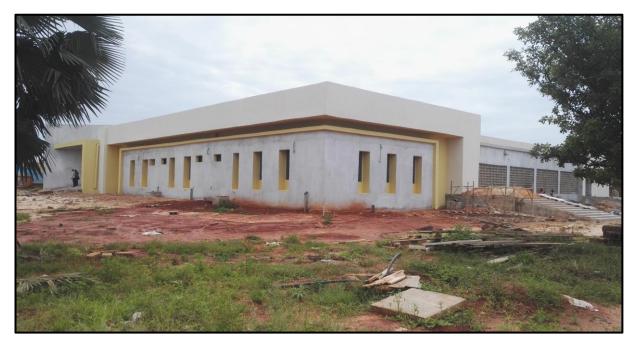
Figure 8 : Façades principale et latérale gauche (09/09/2022)

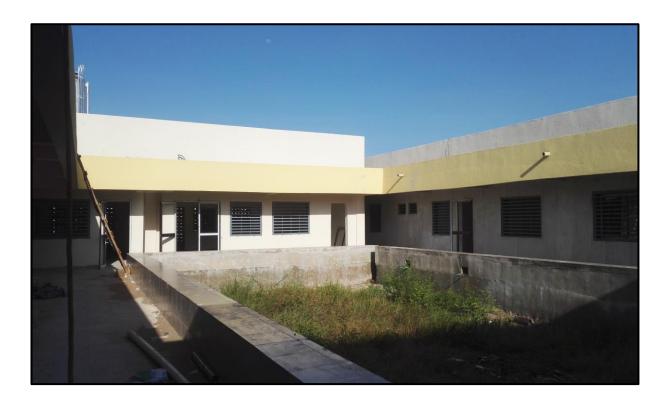
Figure 9 : Vue du patio (14/09/2022)

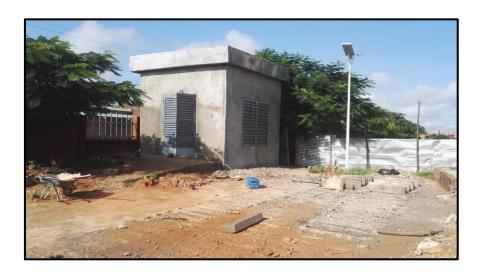
Figure 10 : <u>Incinérateur (14/09/2022)</u>

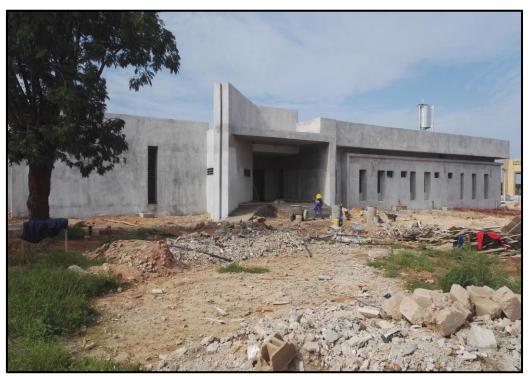
Figure 11: Façade du bâtiment principal (29/07/2022)

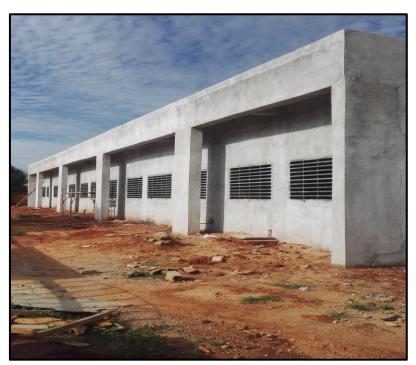
Figure 12 : Façade latérale qauche (30/07/2022)

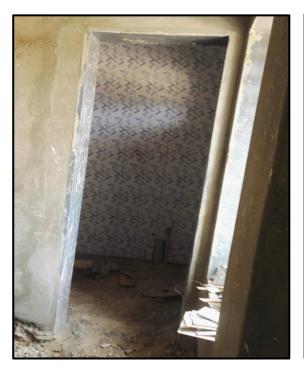
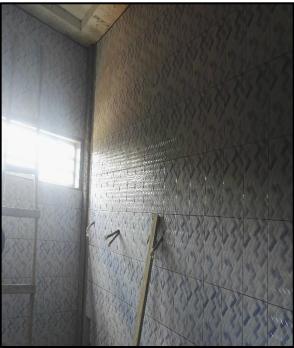
Figure 14 : Revêtement mural (18/07/2022)

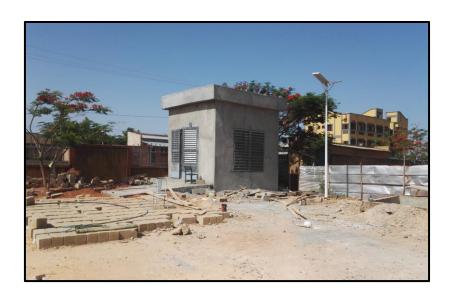
Figure 16 : <u>Incinérateur (29/07/2022)</u>

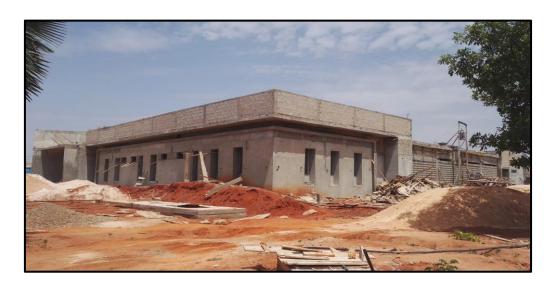
Figure 17: Façades du bâtiment principal (29/04/2022)

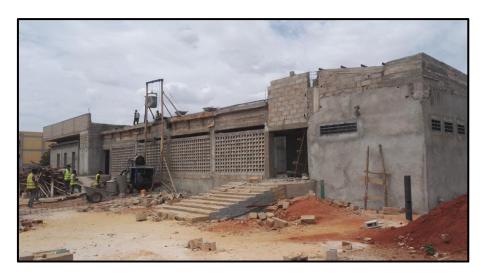
Figure 18 : Façade latérale droite (29/04/2022)

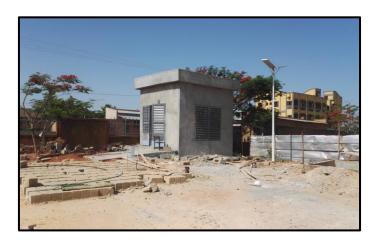
Figure 20 : <u>Incinérateur (29/04/2022)</u>

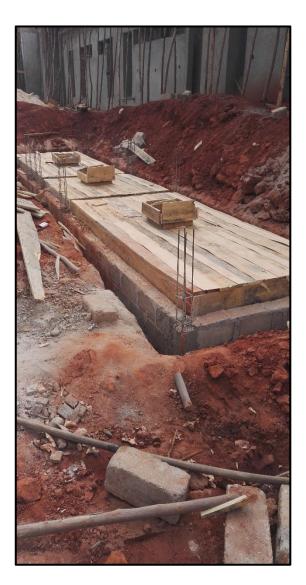
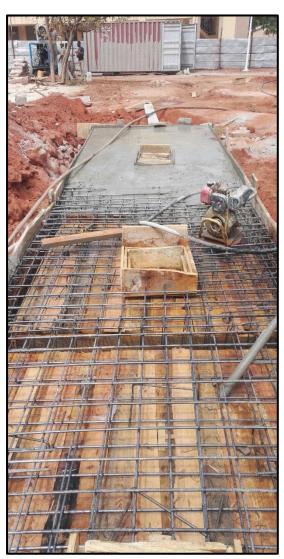
Figure 22 : Coffrage fosse septique (15/03/2022)

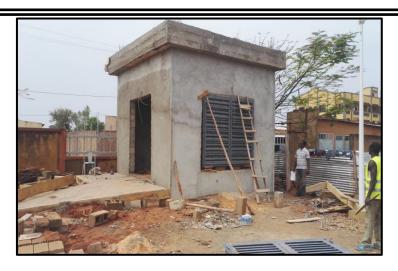
Figure 23 : <u>Incinérateur (26/03/2022)</u>

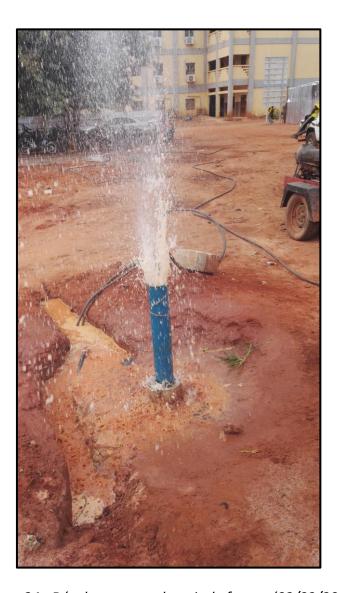
Figure 24 : <u>Développement du puit de forage (02/03/2022)</u>

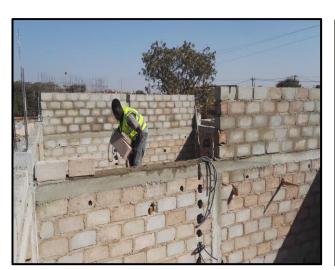
Figure 29 : Maçonnerie au-dessus du chaînage (25/01/2022)

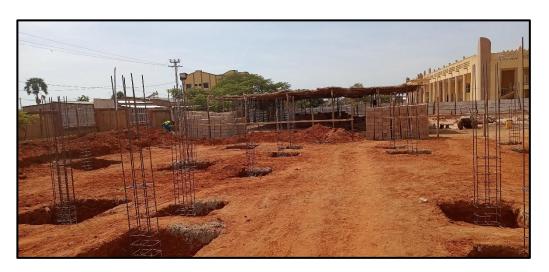
Figure 34 : Fixation de semelles isolées en attente de coulage (11/11/2021)
